# Analiza przyczyn uszkodzeń płytki blokowanej kompresyjnej stabilizującej złamanie końca dalszego i części dalszej trzonu kości piszczelowej

## Causes of damage to the locking compression plate stabilizing the fracture of the distal tibia and distal end of the tibia

Jacek Lorkowski<sup>1,2</sup>✉, Mirosław M. Mrzygłód<sup>3</sup>, Oliwia Grzegorowska<sup>2</sup>, Ireneusz Kotela<sup>1</sup>

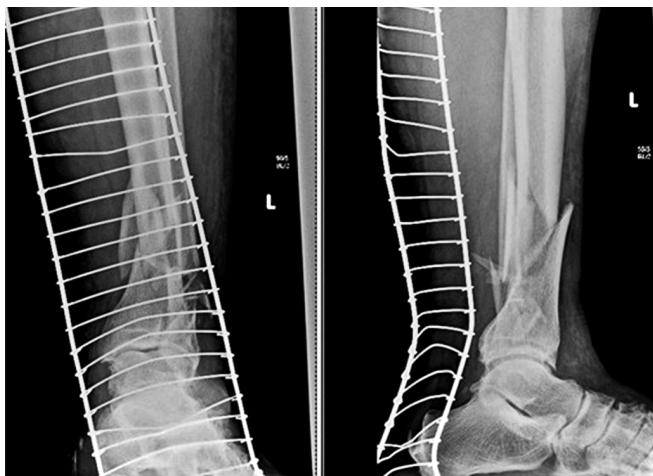
**RYCINA 1.** Wieloodłamowe złamanie końca dalszego i części dalszej trzonu kości piszczelowej i strzałkowej lewej (radiogram w projekcji przednio-tylnej i bocznej) wg klasyfikacji AO 43C3

kości piszczelowej oraz strzałkowej lewej (wg klasyfikacji AO 43C3) – rycina 1 – doznanego w mechanizmie urazu wysokoenergetycznego (pieszy w stanie upojenia alkoholowego potrącony przez samochód). Oprócz widocznego w radiogramie wieloodłamowego złamania stwierdzono badaniem fizykalnym rozległe stłuczenie skóry i tkanek miękkich z ogniskami martwicy oraz zaburzeniami ukrwienia na obwodzie.

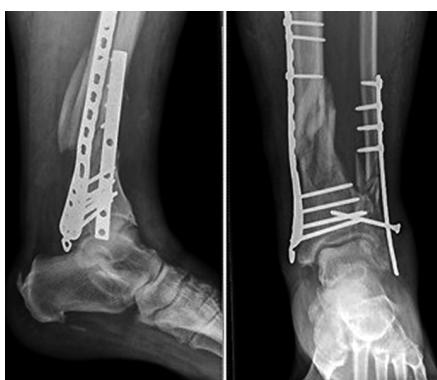
**RYCINA 2.** Obraz radiologiczny goleni po złamaniu, w trakcie kontroli, 4 tyg. od zabiegu operacyjnego (widoczne m.in. plastyczne odkształcenie płyty LCP stabilizującej złamanie)

W czasie kontroli ortopedycznej, do której chory zgłosił się dopiero po 4 tyg. od zabiegu, stwierdzono dalsze nieprzestrzeganie zaleceń oraz nie w pełni wygojone, brudne rany. Na kontrolnym radiogramie uwidoczniono plastyczne odkształcenie płyty stabilizującej złamanie (ryc. 3), tj. częściowe uszkodzenie zespołu, które w dużym stopniu utraciło swoje własności biomechaniczne. Zmianę krzywizny (wygięcie) implantu stwierdzono dokładnie w miejscu, gdzie wystąpiło uszkodzenie konstrukcji.

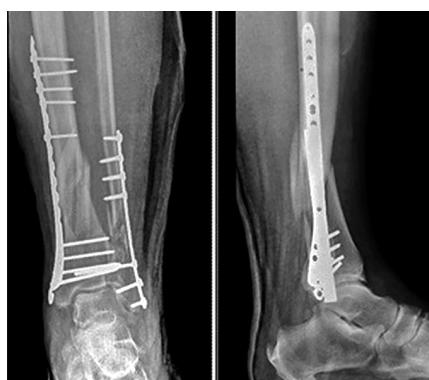
**RYCINA 3.** Obraz radiologiczny po stabilizacji złamania płytą LCP (kość piszczelowa) i Osteo (kość strzałkowa)

tkanek miękkich po stronie przedniej goleni nie korygowano w pełni jej tyłowygięcia, gdyż powodowało to widoczne śródoperacyjnie niedokrwienie (m.in. stłuczony przedni pęczek naczyniowo-nerwowy goleni). Złamanie strzałki zespołowo płytą Osteo (ryc. 2). Następnie kończynę dodatkowo unieruchomiono w łusce gipsowej stopowo-goleniowej. Po zabiegu stwierdzono prawidłowe ukrwienie i unerwienie na obwodzie. Wdrożono farmakoterapię (antybiotykoterapia, profilaktyka przeciwzakrzepowa, leczenie naczynioprotekcyjne, przeciwbólowe, przeciwobrzekowe) oraz działania terapeutyczne zgodnie z algorytmem P.R.I.C.E. (*protection, rest, ice, compression, elevation*) [2]. Wykonany po zabiegu radiogram wskazywał na akceptowalną, po uwzględnieniu całości stanu klinicznego, repozycję złamania.

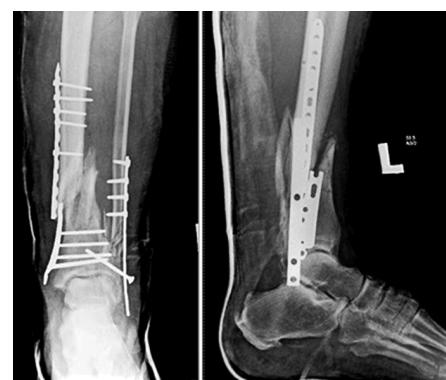
**RYCINA 4.** Obraz radiologiczny goleni po złamaniu, w trakcie kontroli, 4 tyg. od zabiegu operacyjnego (widoczne m.in. złamanie płyty LCP stabilizującej złamanie)

Po 7 tyg. od stabilizacji złamania, u chorego, który nadal nie przestrzegał zaleceń, doszło do pęknięcia płyty LCP (tzw. przełom zmęczeniowy) – ryciny 4 i 5. Podczas badania makroskopowego stwierdzono charakterystyczne strefy rozwoju pęknięcia zmęczeniowego. Obraz przełomu wskazywał, że inicjacja szczeliny zmęczeniowej nastąpiła na brzegu niegwintowanego otworu. Obraz powierzchni wskazywał, że szczelina zmęczeniowa rozwijała się w trakcie cyklicznego obciążenia konstrukcji, aż do momentu wyczerpania nośności granicznej przekroju, po osiągnięciu której nastąpiło pęknięcie kruche (charakteryzujące się matowym obrazem przełomu) – ryciny 6 i 7. Z punktu widzenia stwierdzonych znaczych odkształceń plastycznych konstrukcji proces zmęczenia materiału dla badanego obiektu określono jako zakres niskocyklowy ( $10^3$ – $10^4$  cykli) [3, 4, 5]. W obrazie klinicznym jednocześnie wytwarzyły się przetoki wskazujące na proces zapalny. Potwierdzały to wyniki badań laboratoryjnych.

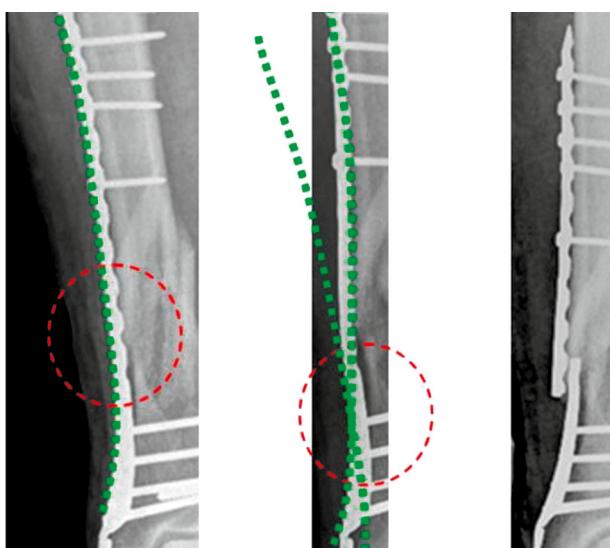
**RYCINA 5.** Ewolucja plastycznego odkształcenia implantu – płyty LCP (od strony lewej kolejno obrazy: po zepsaniu złamania, po 4 tyg. od złamania, po 7 tyg. od złamania) – na zielono zaznaczono prawidłowy i rzeczywisty kontur implantu

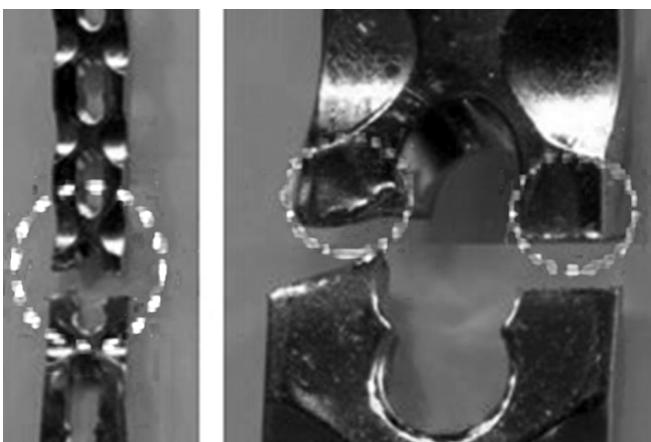
**RYCINA 6.** Inicjacja szczeliny zmęczeniowej na brzegu niegwintowanego otworu płyty LCP – obraz makroskopowy

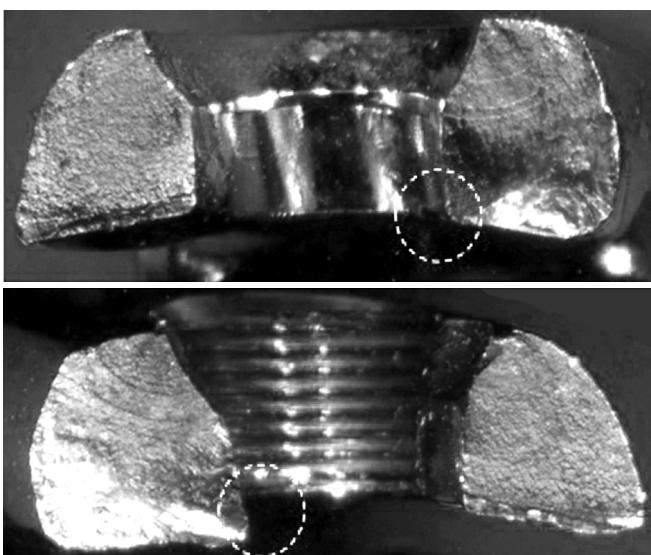
**RYCINA 7.** Charakterystyczne strefy rozwoju pęknięcia zmęczeniowego – matowy obraz przełomu

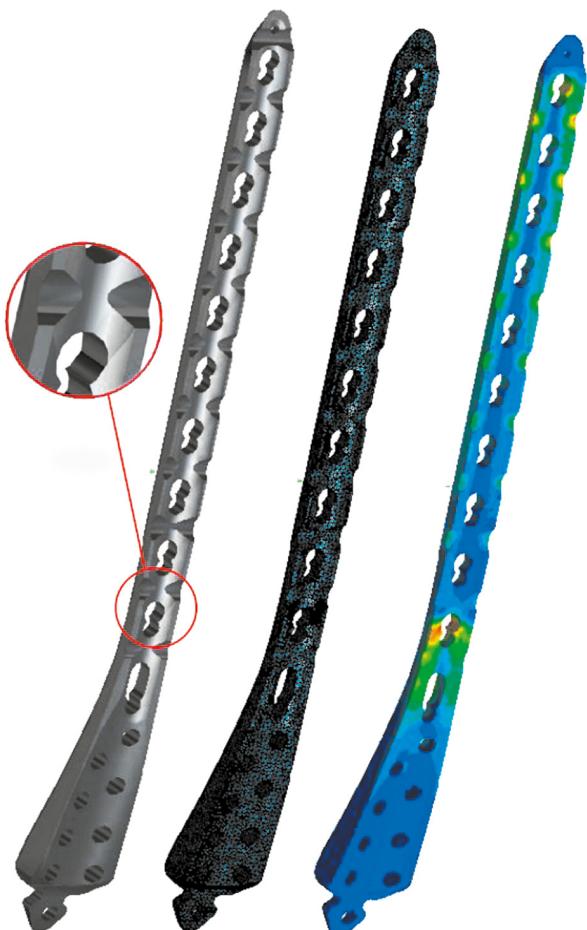
W trakcie leczenia podjęto analizę symulacyjno-wytrzymałościową płyty LCP wykonanej ze stopu Cr-Ni-Mo X X2CrNiMo17-13 (AISI 316L) [6]. Dla celów tej analizy wykonano w programie CATIA V5 model geometryczny CAD 3D badanego obiektu. W kolejnym kroku zainportowano model CAD do modułu do analizy metodą elementów skończonych (MES) CATIA/GSA [7]. W module tym dokonano dyskretyzacji modelu 3D oraz wykonano dodatkowo model kości piszczelowej. W modelu MES kość została odtworzona w sposób uproszczony jako konstrukcja homogeniczna o właściwościach izotropowych z uwzględnieniem miejscowego zmniejszenia sztywności wynikającego ze złamania. Płyta LCP została natomiast zamodelowana z dokładnością pozwalającą na precyzyjną analizę konstrukcji. Dla założonego modelu MES oraz przyjętej

właściwości materiałowej odpowiadającej stali X2CrNiMo17-13 wykonano analizę wytrzymałościową w oparciu o uproszczony schemat obciążenia. Do badań przyjęto, że kość będzie obciążona masą ciała w pozycji stojącej, co z uwagi na miejscowe osłabienie fragmentu kości wywoła moment zginający. Wynik analizy komputerowej potwierdził hipotezę opartą na oględzinach zdjęć implantu co do miejsca lokalizacji uszkodzenia oraz występowania w nim koncentracji naprężen (ryc. 8).

**RYCINA 8.** Analiza MES implantu – kolejno od strony lewej: model CAD 3D; model MES; mapa konturowa naprężen w okolicy wystąpienia uszkodzenia

Analiza konstrukcji płyty LCP wykazała występowanie na jej wewnętrznej powierzchni anomalii stereometrycznej, która jest potencjalnym źródłem lokalnego obniżenia trwałości zmęczeniowej (powstawanie efektu karbu i lokalnej koncentracji naprężeń). Występowanie anomalii stereometrycznej charakteryzuje się obecnością na powierzchni wewnętrznej implantu tzw. garbków. Są one wynikiem nałożenia dwóch operacji technologicznych wykonywania wewnętrznych złobień przez frezowanie/szlifowanie kształtowe. Operacje te wykonywane są zgodnie z dwiema krzywymi kierującymi, które „spotykają się” dokładnie w miejscu, gdzie występują anomalie stereometryczne. Występowanie zjawiska karbu na powierzchni implantu powoduje lokalny wzrost naprężeń, który jest odpowiedzialny za inicjację szczeliny zmęczeniowej [9, 10]. Ze zjawiskiem takim autorzy mieli do czynienia w opisywanym przypadku. Trwałość i niezawodność płyty LCP mogłyby zostać zwiększone przez zmiany w technologii produkcji prowadzące do wyeliminowania niewykrywanych błędów konstrukcyjnych lub produkcyjnych.
